109 年度教育部永續循環校園推動計畫

探索計畫 期末報告

永續校園整體規劃構想書

縣市：苗栗縣		學校全銜：苗栗縣苑裡鎮林森國民小學	
計畫團隊聯絡人	姓名(含職稱)：校長 曾瑞星		
	電話：037-861084#11	電子信箱：a0923333080@gmail.com	
	姓名(含職稱)：教導主任 蕭美玉		
	電話：037-861084#12	電子信箱：yuh@webmail.mlc.edu.tw	
	姓名(含職稱)：總務主任 葉晏彰		
	電話：037-861084#15	電子信箱：elphintw@gmail.com

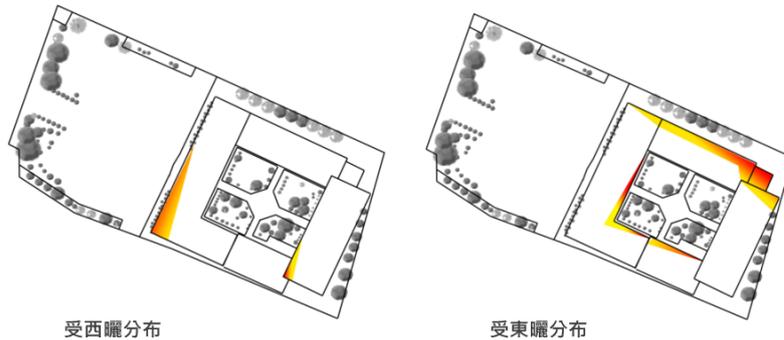
東西曬分布

西曬時現今的英語教室由於為鐵皮加蓋,有較大的曝曬升溫機會
東曬時的受照空間則主要為儲藏室、梯間等較無影響的服務性空間

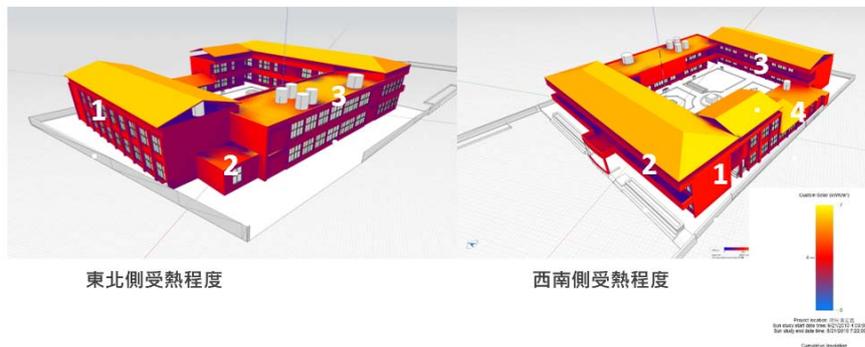
受熱面程度分析

1. 柔道教室受東曬影響大
2. 儲藏室受東曬影響大
3. 北側受次要日曬,圖書館屋頂日曬量大

1. 英語教室受西曬影響大
2. 向操場走廊受日曬較小
3. 東棟走廊受日曬較小
4. 餐廳向南受日曬量大

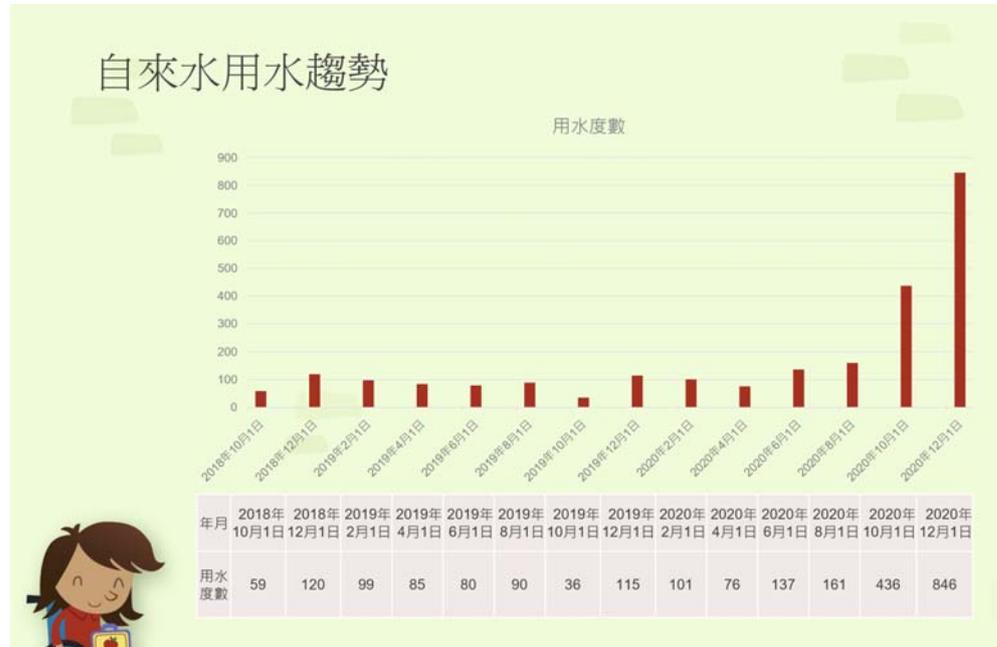
- (1) 每年的 11 月為校慶月，加強環境打掃，水池換水，導致水費較高。
- (2) 2020 年 7 月接獲自來水公司通知水費有增加。校內開始檢查是否漏水、是否使用水的行為增加，但無發現任何異狀。
- (3) 2020 年 9 月發現雨水回收系統與自來水共接管線，本校原認為是儲水塔的浮球損壞，立即找水電工修繕，並將自來水截斷進入雨水儲水系統。
- (4) 2020 年 10 月水費暴漲，但水電工仍找不到其它漏水原因。11 月發現車道滲水，表示進水管有破裂，立即向上級申請經費改善。改善後，水表轉速仍甚快。持續測試，再度思考操場灑水系統地下管線應有破裂，於是進行操場灑水系統以明管系統改善，改善後轉速降低並呈穩定狀態，但校內管線部份水龍頭無水可用。經 2 次改善，校內埋於地下之自來水管線老舊情形問題逐漸浮現，待改善。

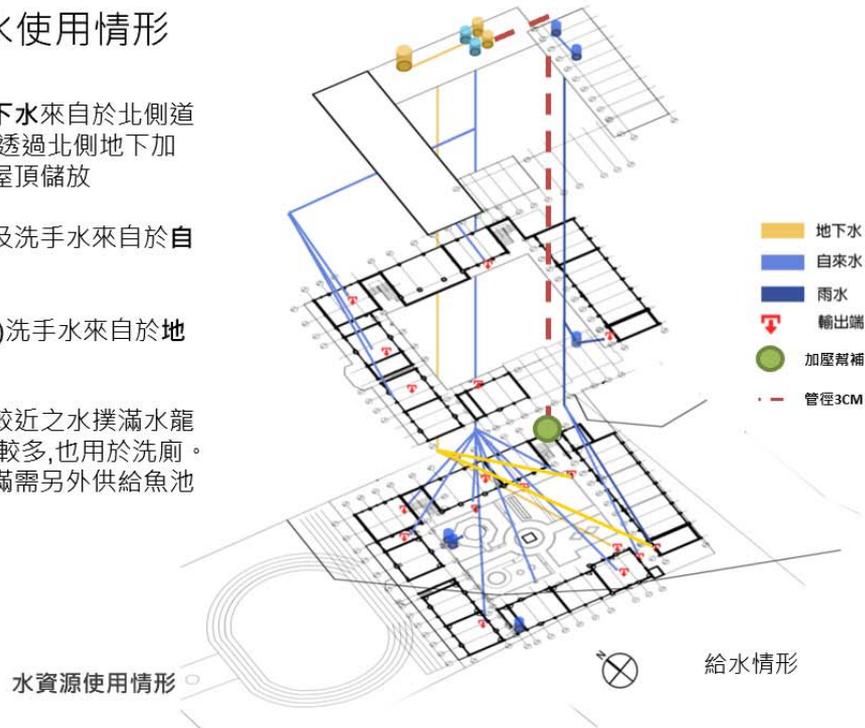
自來水與地下水來自於北側道路地下管線,透過北側地下加壓幫浦打上屋頂儲放

多數飲用水及洗手水來自於自來水

少數幾處(黃)洗手水來自於地下水

雨水則供給較近之水撲滿水龍頭,用於清潔較多,也用於洗廁。此處之雨撲滿需另外供給魚池換水(3T)

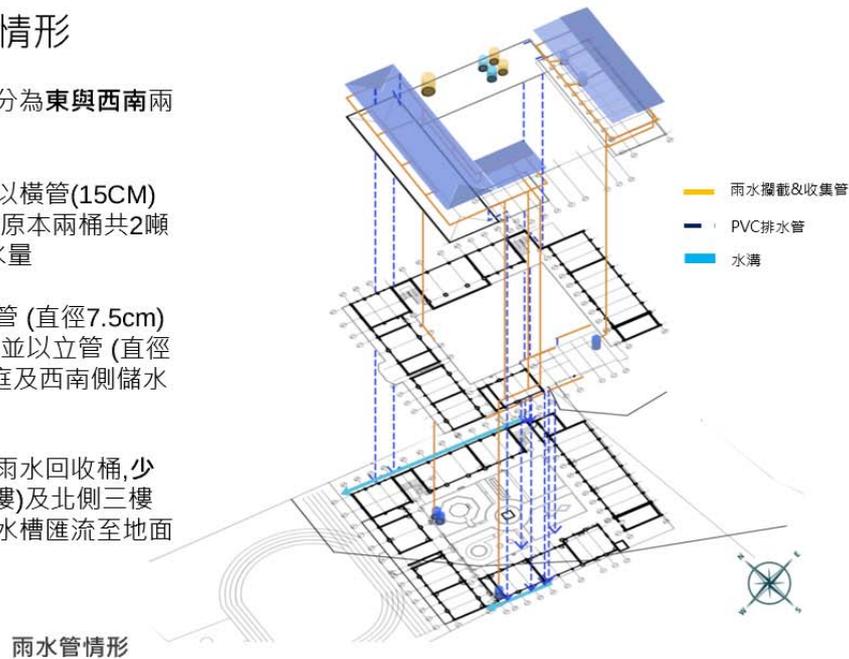
二.雨水管情形

校舍屋頂排水分為東與西南兩側

東側雨水儲筒以橫管(15CM)接至腰部,導致原本兩桶共2噸只能儲放1噸水量

西南側,以橫管(直徑7.5cm)收集匯聚雨水,並以立管(直徑15cm)輸至中庭及西南側儲水桶

多數水量匯至雨水回收桶,少數較低雨水(2樓)及北側三樓過多雨水以截水槽匯流至地面

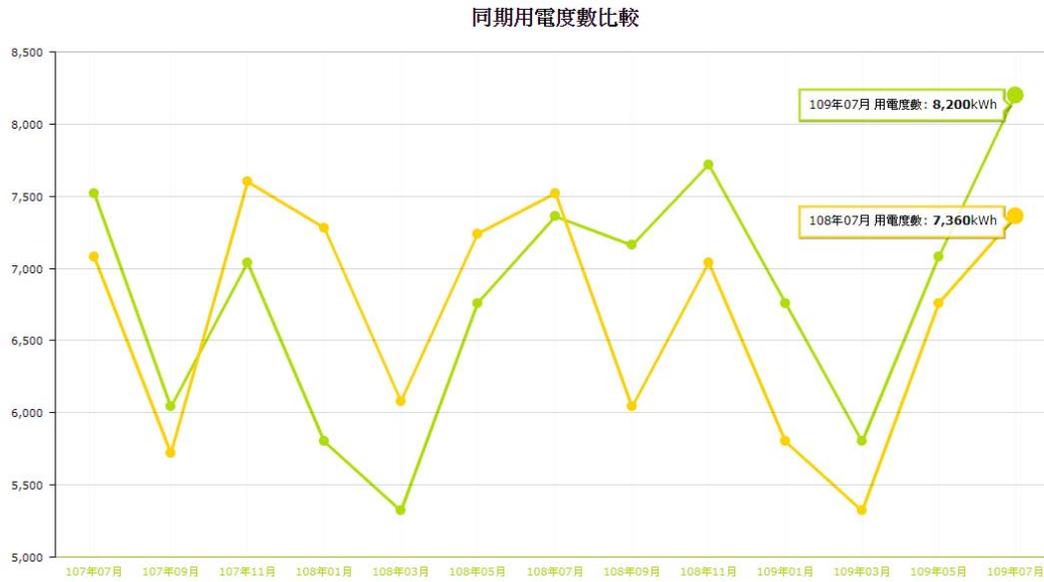
107年起安裝冷氣，夏季及暑期營隊活動整天吹冷氣致用電量增加；其餘季節只用電扇、一般照明，用電量減少。
