教育部
109 年度 永續校園推廣計畫
永續校園局部改造-整合案

申請學校名稱：縣立泰安國小

泰安國小永續循環校園示範工程

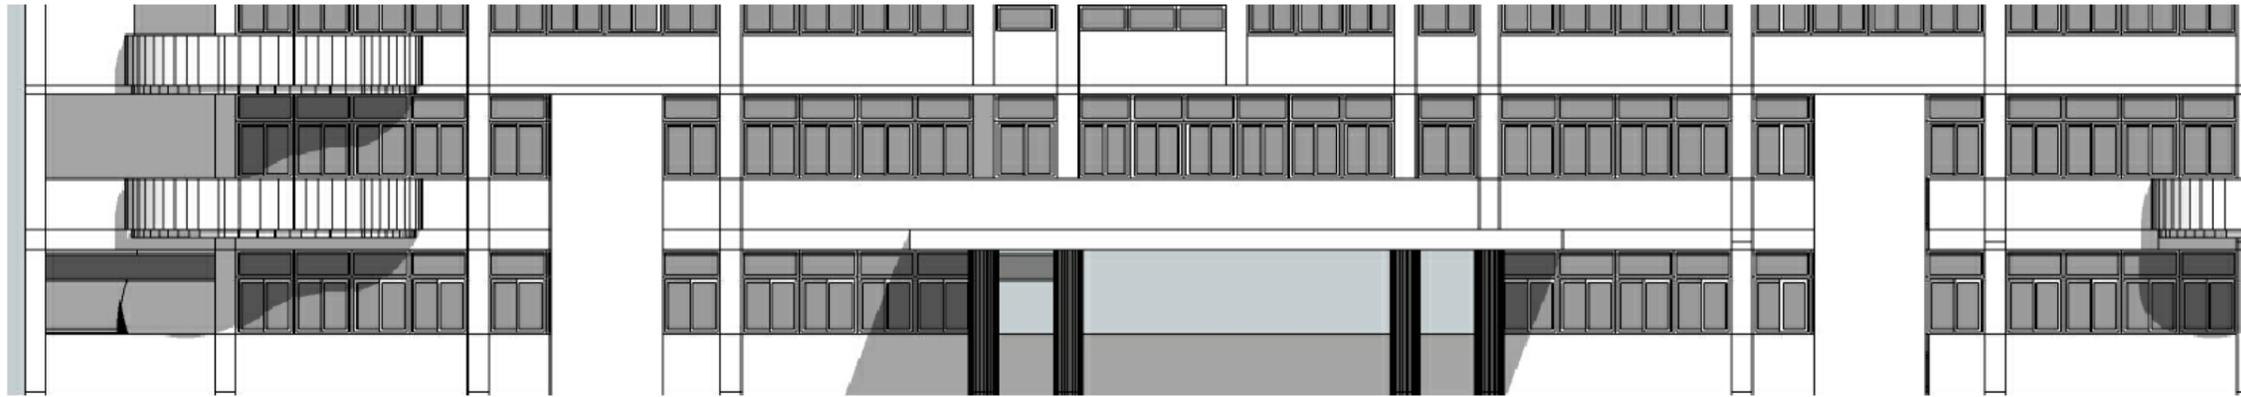
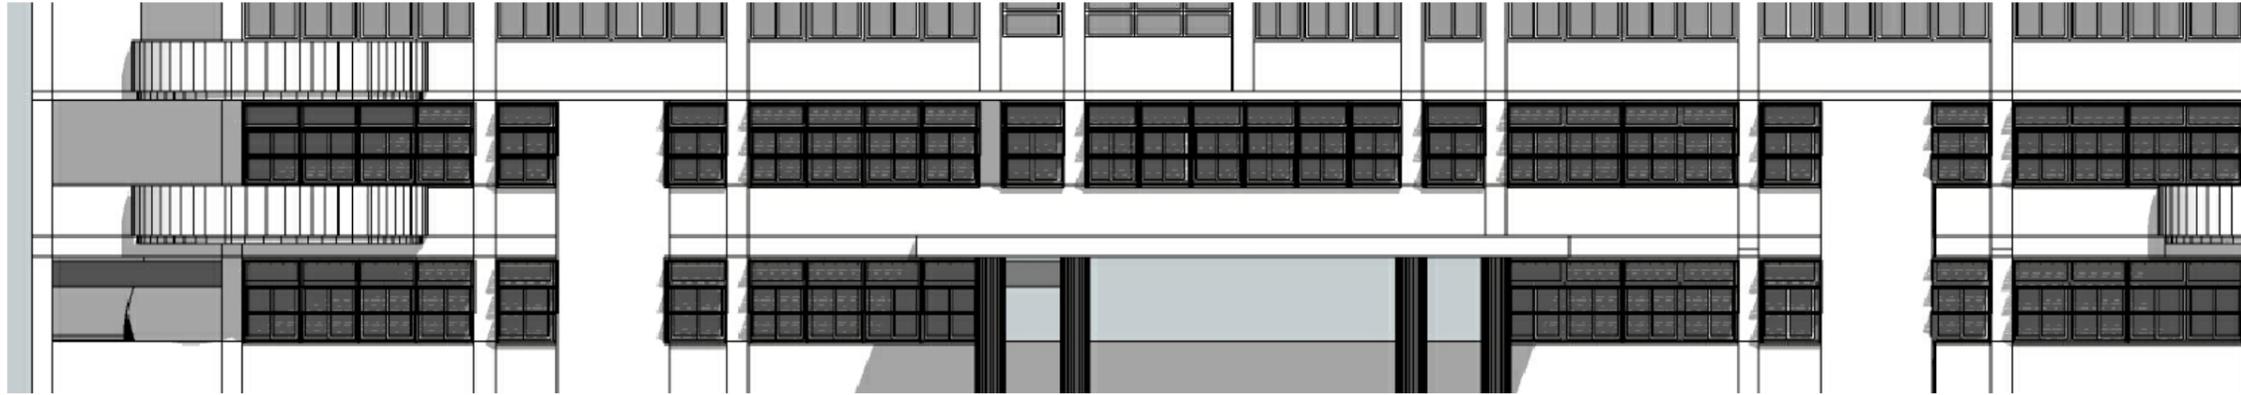
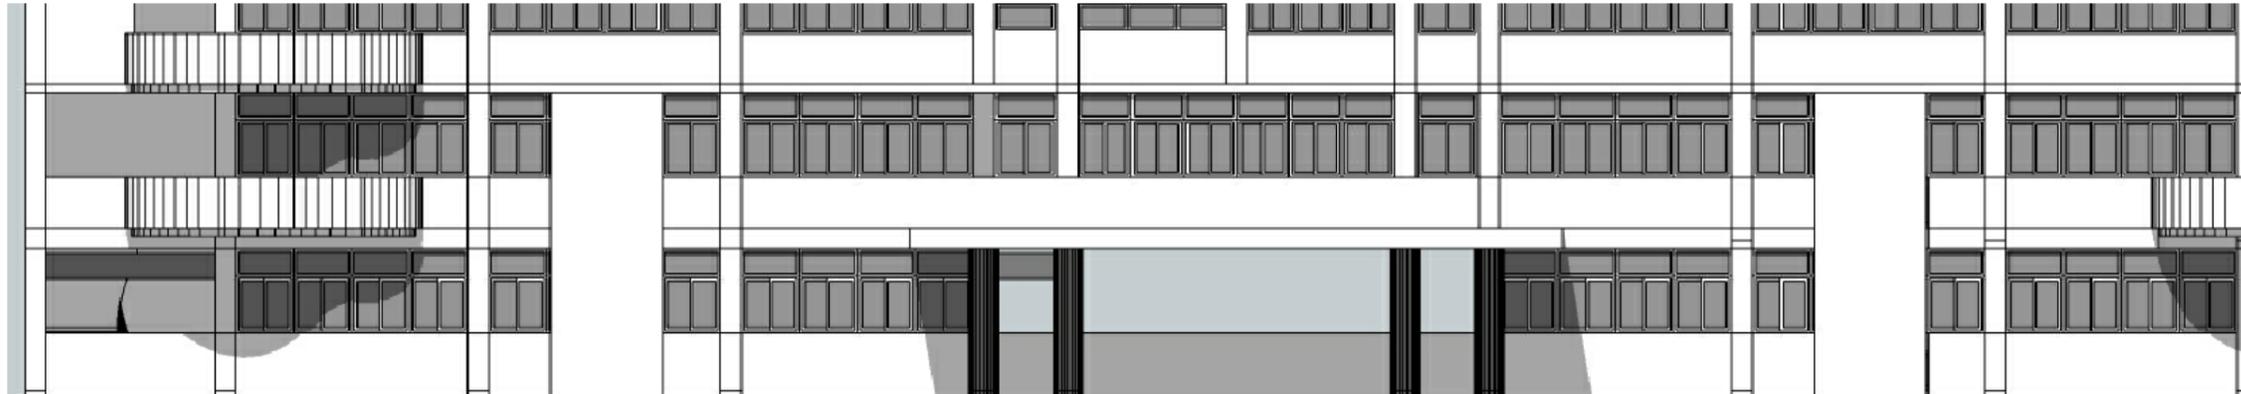
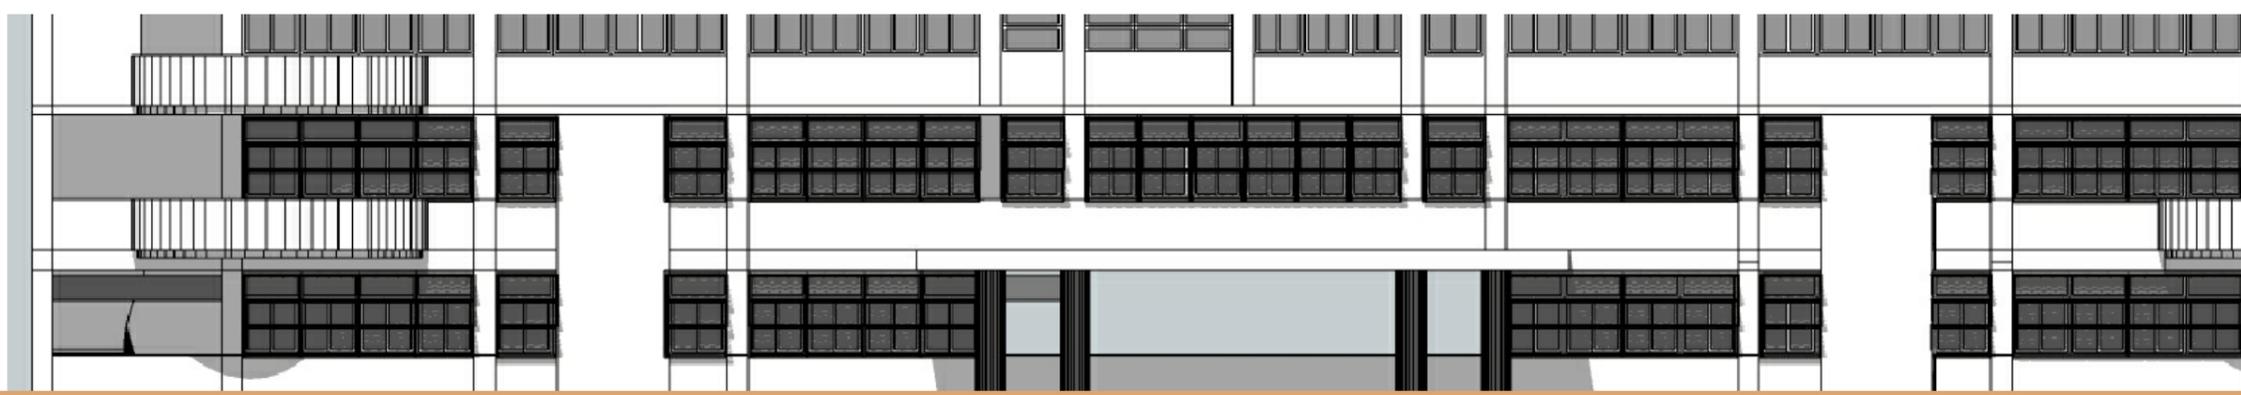
現況：因建築接近正東西向，東西兩向各季節皆與建物朝向平行偏移且無遮簷，教室易直射。經改善後，陰影早上及下午皆能隔絕大部分光線。
