新北市樹林區育德國國民小學 111 年度教育部永續循環校園探索計畫成果報告

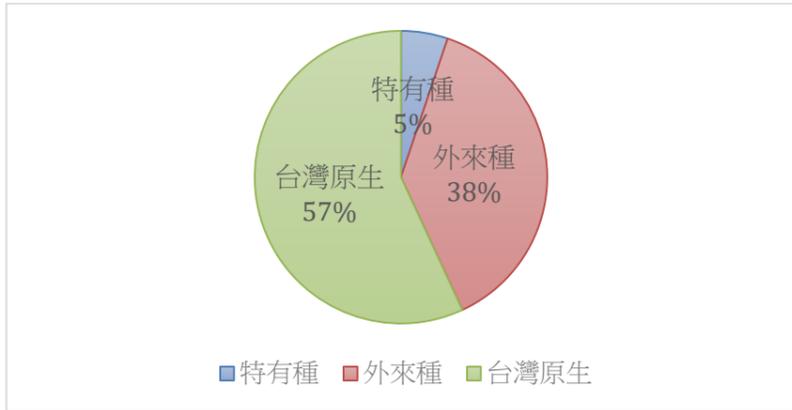
校園中臺灣原生的植物總共 144 種，其中 12 種為臺灣特種，外來種則有 88 種。原生植物的比例較高，佔了 62%。其中也包含在野外受威脅面臨絕種壓力的物種，例如：竹柏、蘭嶼羅漢松、羅漢松、穗花棋盤腳、臺灣香椽、風箱樹、日本山茶、瓜葉馬兜鈴、蕪艾、高士佛澤蘭、牛樟、金新木薑子、尖尾姑婆芋。這些在野外具有生存壓力的植物，被栽植到校園，除了做為教學的資源之外，也因此將物種保存下來。

圖 1. 育德國小校園植物原生種與外來種分析

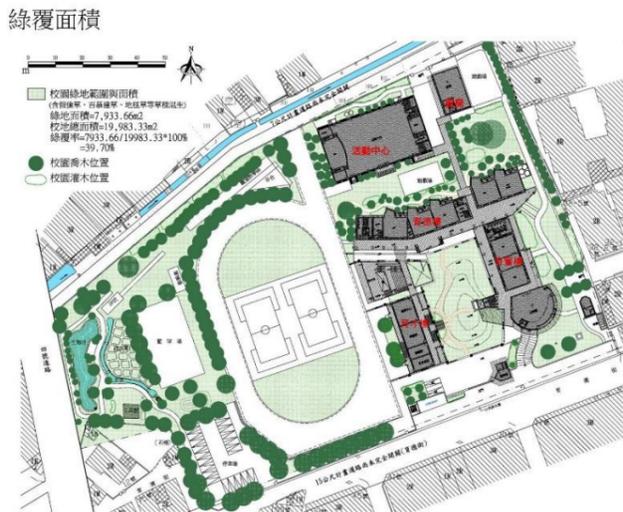
育德國小校園綠地面積共計 7933.66m²，相對於校地總面積 19983.33m²，綠覆率為 39.70%。綠地主要分布在運動場周邊、中庭草坡、蝴蝶園及蝴蝶步道周邊、幼兒園旁花園，以及葉綠樹生態園區與周邊圍牆綠帶，如圖 7 所示。而因綠覆所帶來的影響最直接反應在地表溫度的差異，相較於綠覆較高的區域，大面積不透水硬鋪面廣場的地表溫度明顯高出許多。

圖 2. 育德國小校園綠覆面積分析圖

本校樹木眾多，大型喬木主要分布於操場及生態園區周邊，在維護方面需耗費較多心力，包含例行性之澆灌及巡查作業，以及每年於颱風季前之預防性修剪作業和風災後之加強檢修工作，如有斷落或傾倒之虞的枝幹，宜盡快移除。

整體而言，本校園的綠覆狀況頗佳，但仍有提升空間，潛力區域包含西南側停車空間鋪面，以及遊戲場橡膠墊鋪面，如能加以改造綠化，不僅有利於提升校園微氣候環境品質，同時也能營造多樣性的生物棲息環境與教學空間。

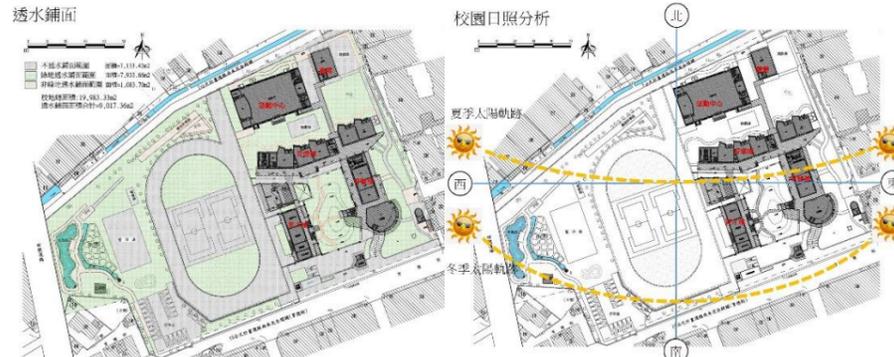
依實地調查與統計，目前校園內不透水鋪面的面積共計 7133.42m²，透水鋪面的面積為 9017.36m²，其中綠地透水鋪面約 7933.66m²，非綠地透水鋪面約 1083.70m²，相對於校地總面積 19983.33m²，透水率為 45.12%。

本校校園透水鋪面以綠地為主(詳圖 8)，主要集中於中庭、運動場周邊、蝴蝶園、幼兒園東側花園、葉綠樹生態園區周邊。另操場北側教學火車軌道鋪設礫石、東側門入口廣場鋪設透水磚，以及活動中心北側步道與生態園區步道鋪設透水磚等，能同時兼顧透水與活動使用需求。

圖 3. 育德國小校園透水鋪面分析圖 圖 4. 育德國小校園日照調查分析圖

本校教學樓建築群約呈 T 字型配置，主要走向為東北-西南向，與東南-西北向，受日照影響的方位在夏季為東北東→西南西向，在冬季受影響的方位為東南東→西南西向(詳圖 9)。鄰近校外環境物及校園內環境物亦會產生陰影或反射的影響。

整體而言，校園透水鋪面之面積比例頗高，未來如能針對主入口處混凝土貼地磚廣場、停車空間與操場旁之瀝青混凝土鋪面，以及部分遊戲場之橡膠地磚鋪面，改以透水磚、透水混凝土或耐壓草坪等鋪面材質，則更能降低不透水鋪面比例，且能增加基地保水能力與景觀優質化。

整體而言，校園內教室受較大日照影響區域為育賢樓東西側及育才樓東西側，有部分時間會因日照直射或漫射眩光影響教學或辦公，建議可於走廊陽台或兩處增設水平或垂直之外遮陽板，或是利用繩網搭配攀爬植物成為遮陽綠網，以減少東西曬之影響。

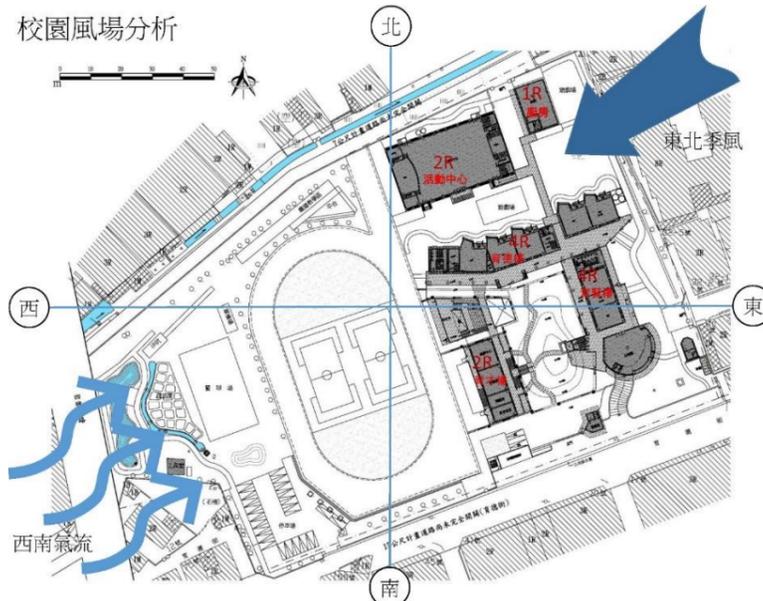
校園風向主要受季風以及校園微環境影響，本校學樓建築群為 T 字型配置，主要走向為東北-西南向，與東南-西北向，因此夏天之西南氣流可將葉綠樹生態園區之涼爽空氣自教室西南側開口引入，透過對流通風可改善室內悶熱狀況與提升空氣品質(詳圖 10)。

但冬天時，強勁的東北季風會吹向校舍之東北面，如育賢樓東側走廊及育才樓之前走廊，然因受鄰屋阻擋，僅較高樓層處易受影響，東北季風夾帶飄雨易造成人員淋濕和地面濕滑狀況。改善方式可增設防風雨之造型沖孔擋板，以削減風能並形成特色。

此外，育才樓二樓通往育德樓之連廊因缺乏頂蓋與側壁，易受風雨影響，造成鋪面濕滑，導致師生通行時淋濕或有滑倒之風險。建議可增加遮雨頂蓋與側壁擋板，以保障師生便利與安全。

圖 5. 育德國小校園風場調查分析圖

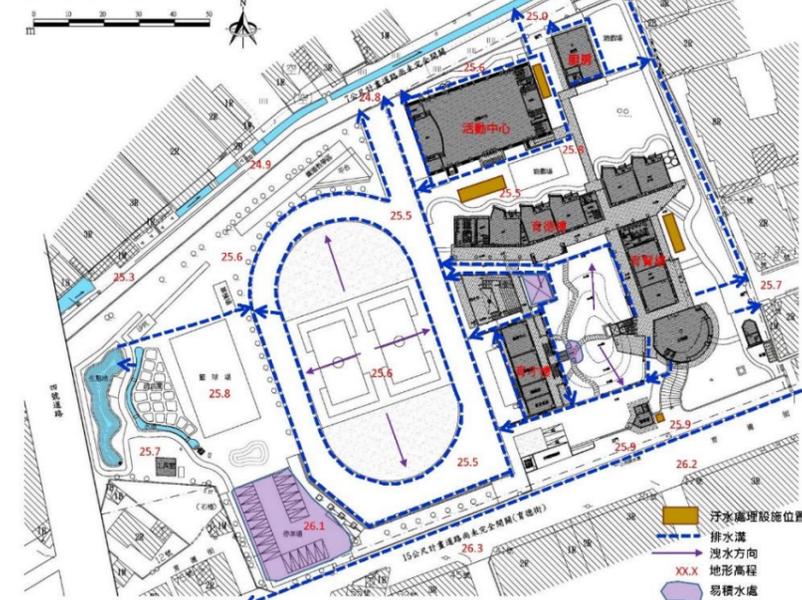
排水系統

依據既有地形圖高程及現場勘查結果顯示，校園整體地勢由南往北些微傾斜，校園地形最高點位於校門口處及中庭土丘處，最低點則位於葉綠樹生態園區及北側綠籬交界處。校舍周圍多設有排水明溝及陰井，並連接至校外排水系統，如圖 11 所示，校舍教學區整體排水系統尚稱完善。

校園易淹水區主要為西南側停車空間，因缺乏排水路且鋪面為不透水之瀝青混凝土材質，故易造成雨後積水狀況。另外，中庭鄰育才樓階梯口與地下一樓天井處，亦因排水路管徑較小或有阻塞狀況，

圖 6. 育德國小校園排水系統分析圖

而偶有遇雨積水之情事。改善之道除加強溝渠清淤疏通外，並可局部改採透水溝或透水陰井，以及將不透水之瀝青混凝土鋪面更換為透水混凝土或植草磚等鋪面，將有利水體滲透而減少積水之情事。

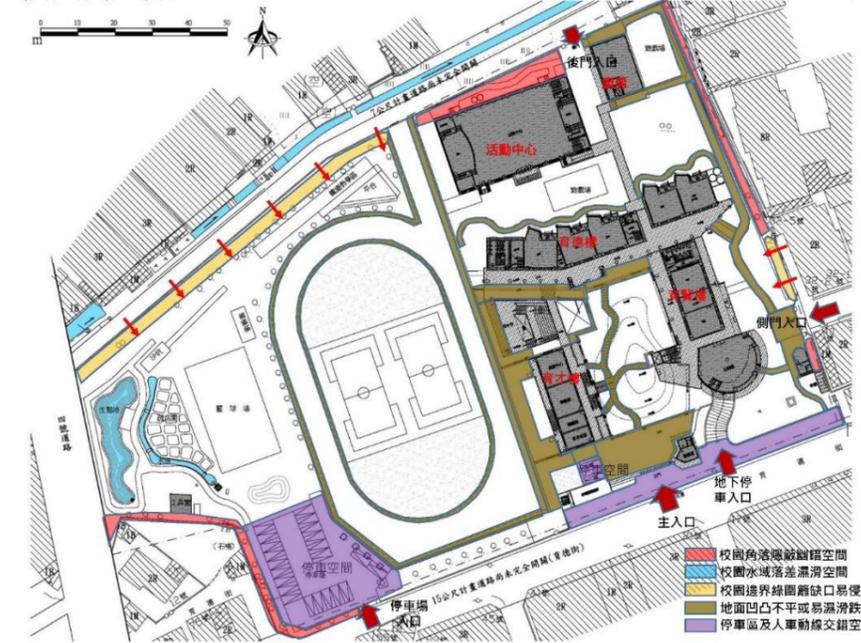
校園高風險區

校園內危險(高風險)區域詳如圖 12，主要分為以下五大類型，並建議須加以強化管制或改善，以維護師生之安全。

1. 校園角落隱蔽幽暗空間-蝴蝶園東側步道與鄰房銜接處、活動中心北側與樹籬間步道區、校園西南側圍牆周邊。
2. 校園水域落差濕滑空間-葉綠樹生態園區生態水池與水圳周邊。
3. 校園邊界綠籬缺口易侵入處-校園東側門旁與鄰屋交界處、校園北側與巷道交界處。
4. 地面凹凸不平或易濕滑處-蝴蝶園周邊步道、東側門入口周邊步道、主入口廣場、操場東側通道瀝青混凝土鋪面、操場跑道內外圍水溝面、草坡中庭石板步道、司令台北側與教室間之戶外通道等。
5. 停車區及人車動線交錯空間-地下停車入口、正門入口廣場內外、操場旁對出租之停車空間等。

圖 7. 育德國小校園高風險區域分析圖

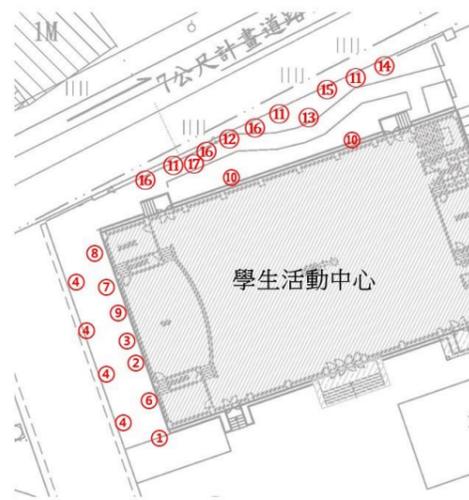
前庭

- 1 臺灣五葉松
- 2 蘭嶼羅漢松
- 3 龍船花(蜜源)
- 4 蒜香藤(食草)
- 5 漢氏山葡萄(蜜源)
- 6 虎葛(蜜源)
- 7 山櫻花(食草、蜜源)
- 8 樟樹(食草)
- 9 細葉雪茄(蜜源)
- 10 月橘(食草、蜜源)
- 11 蕪艾(蜜源)
- 12 鸚鵡(食草、蜜源)
- 13 欖仁樹(食草)
- 14 長穗木(蜜源)
- 15 繁星花(蜜源)
- 16 爬牆虎(蜜源)
- 17 高士佛澤蘭(蜜源)
- 18 麒麟花(蜜源)
