# 台南市柳營區太康國民小學

## 112年建構智慧化氣候友善校園先導型計畫成果

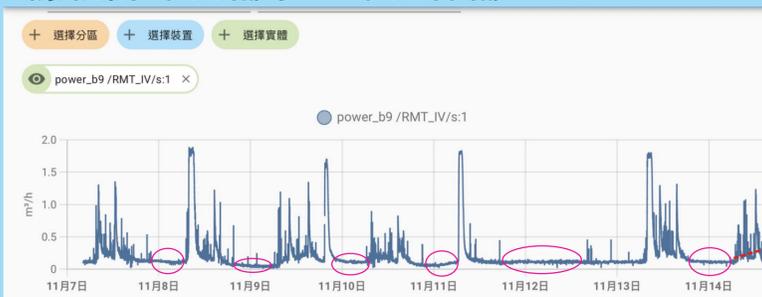
總水表裝設數位水表後，發現(東棟教室含廁所)疑似管線漏水情形。據統計每日補水，每日約補7.8噸

全校停止用水時，仍有約0.11噸/h的水流量，且發現加壓馬達異常超時運轉，經初步查修後，確認東棟1樓廁所所有漏水情形。現正分階段改善中。

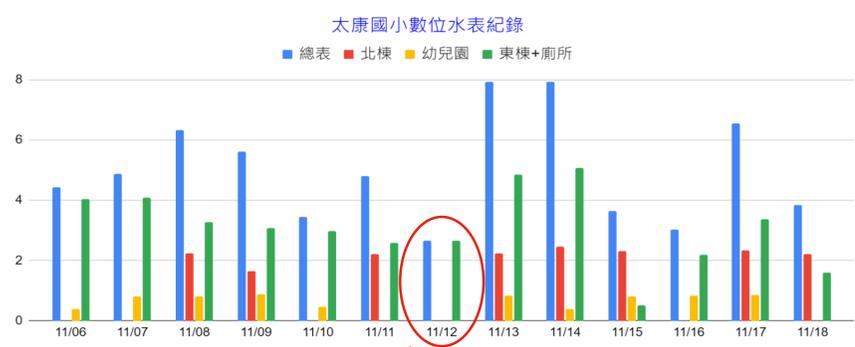
東棟教室(含廁所)的用水量在查漏前偏高，假日期間水量高達2度以上

第一階段改善：恢復水塔與定時開關，減低用電量與漏水量，並持續查修一樓廁所漏水。

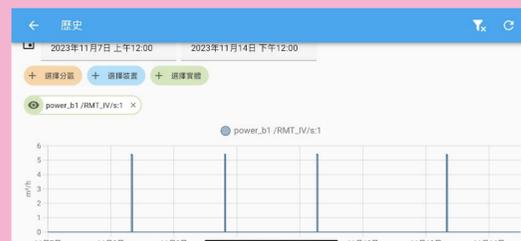
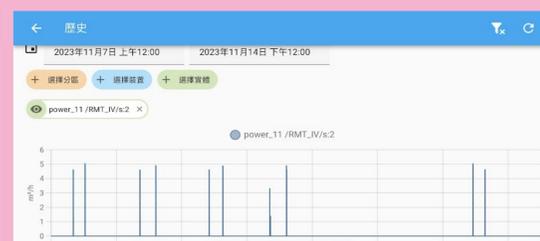
幼兒園固定週期補水，每次約0.8噸

北棟教室1~2日補水一次 據每次約補2.73噸
