# 112年教育部氣候友善永續循環校園

## 高雄市立新莊高級中學

### 校園周邊微氣候測量及地理生態分析

### 環境改造策略

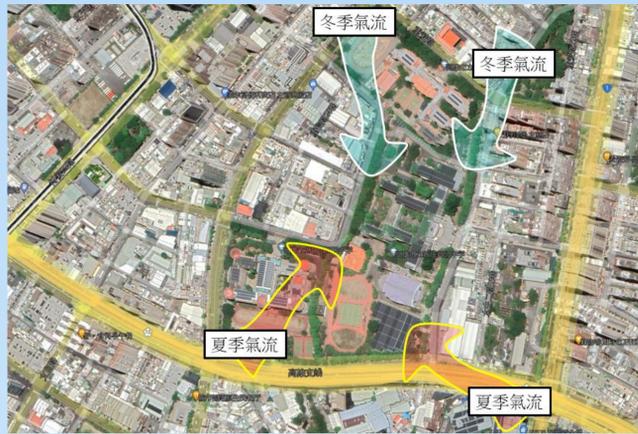
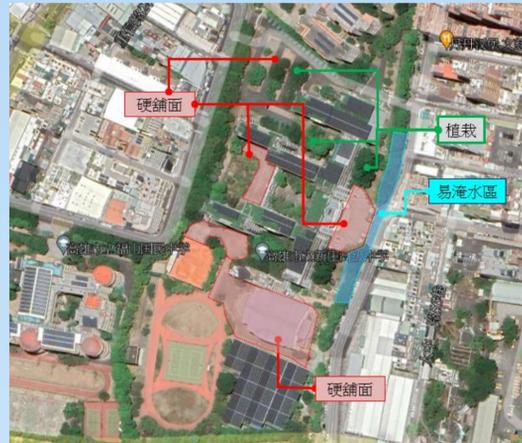
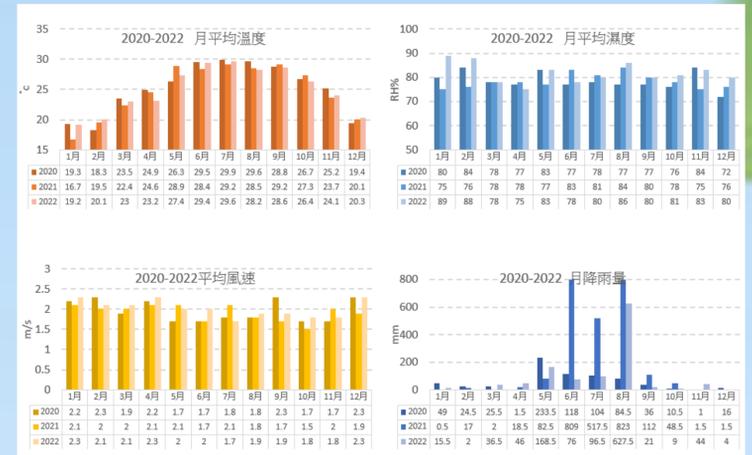
#### 1. 風向

#### 2. 地面

#### 3. 氣候

問題點	改造重點	因地制宜的代表性	發展特色
1. 校園綠覆率偏低，硬鋪面除了銜接各建築且部分硬鋪面有明顯毀損問題。 2. 夏季氣流由東南東側繞過建築群進到校園，但易受道路系統影響造成外氣污染度偏高。 3. 校園建築呈現東西向，易有氣流無法有效貫穿建築造成教室無風悶熱感。 4. 校園高樓層教室易感受到高溫不適感。	1. 室內及區域通風 2. 節能降溫策略 3. 高窗與導風窗 4. 鋪面改造	A. 校舍通風改善 B. 導風設計(導風窗) C. 抽排風扇進行強制換氣 D. 校園東側鋪面以透水性鋪面進行改造。 E. 搭配鋪面改造，留設地下儲水設施，提高校園基地保水，並提供植栽澆灌。	1. 夏季校園高溫，但缺乏有效通風廊道。兩側主通風向均有交通污染潛勢，未來需再檢視外部空氣污染數值 2. 調整教室開窗型式，增加通風量改善教室內悶熱問題，間接減少冷氣使用時數。 3. 透過調整校園鋪面計畫校園微氣候改善，並引入外部涼爽氣流進入室內。 4. 鋪面改造與地下儲水系統，除了增加校園內綠地面積外，同時能有效解決校內樹木浮根問題

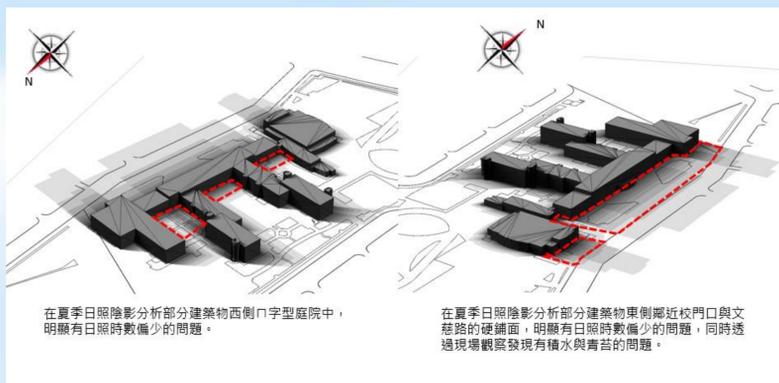
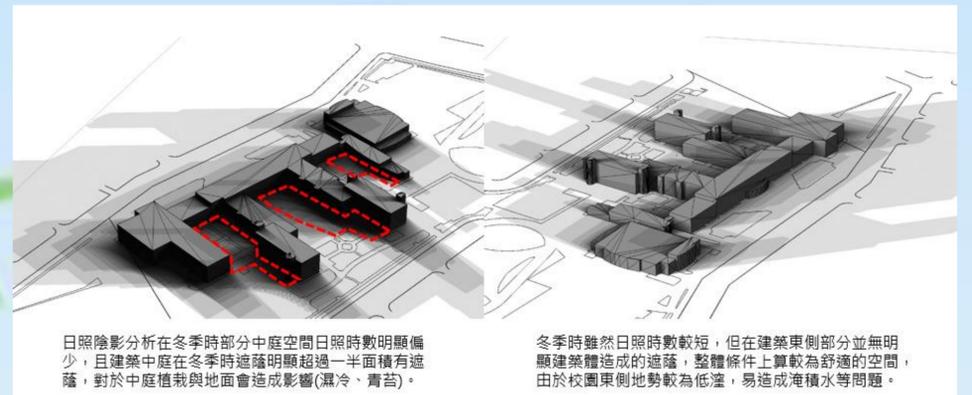
#### 3. 夏季日照

#### 4. 冬季日照

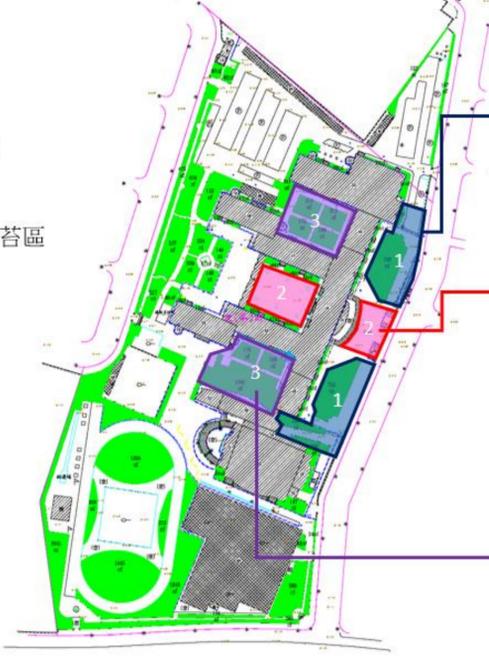
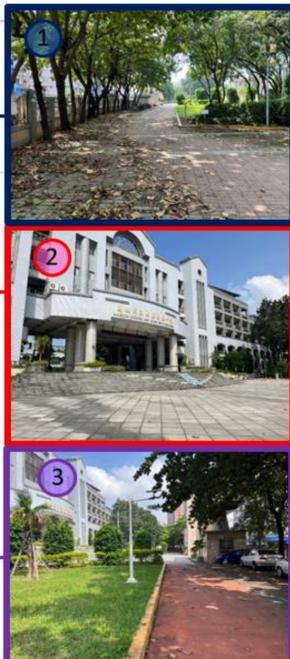
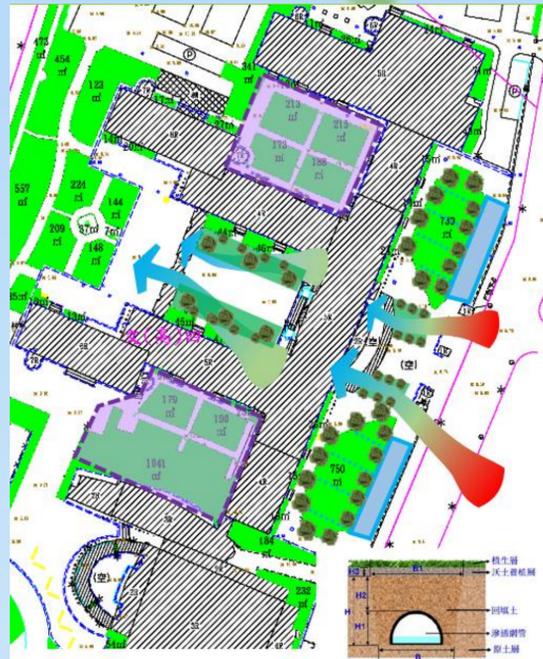
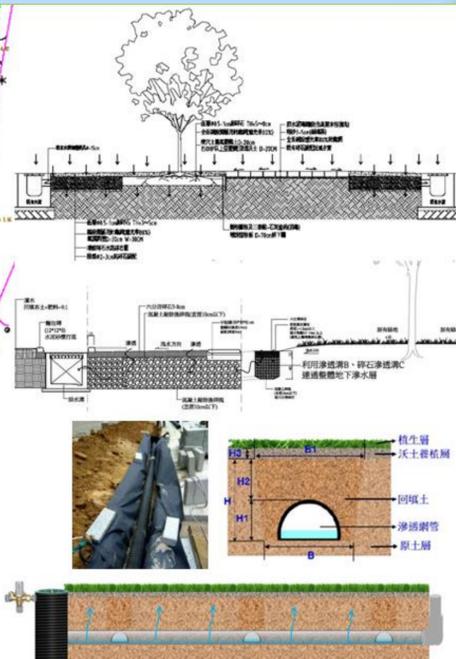
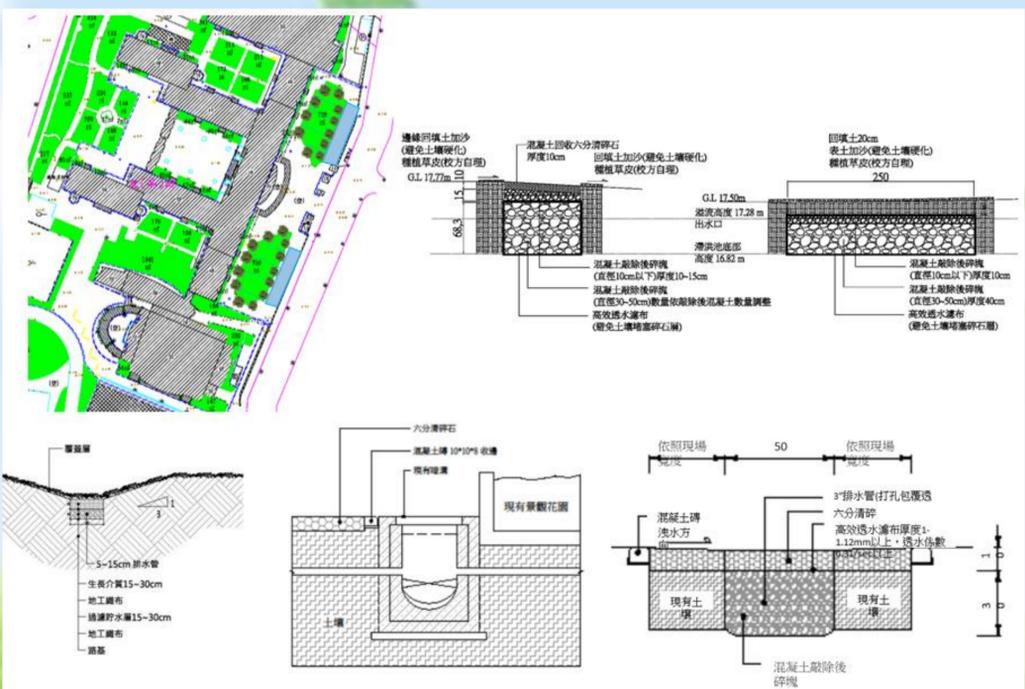
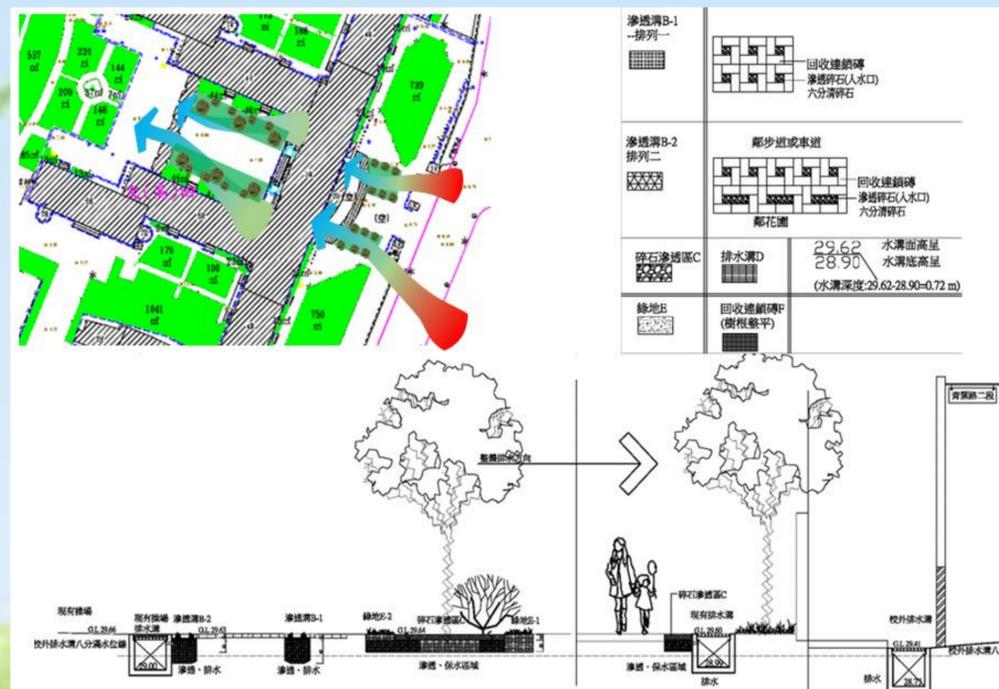
- 1.校園東側易淹水區
- 2.校門廣場區高溫區域
- 3.兩側中庭景觀潮濕青苔區
