臺中市北屯區大坑國民小學109年度 永續循環校園探索計畫成果報告(1)

壹、學校在地基礎物理環境定時調查資料

臺中市北屯區大坑國民小學109年度 永續循環校園探索計畫成果報告(2)

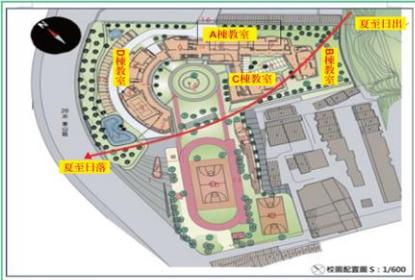
(一)本校夏季日照方向由東北升起西北落下，B棟教室受東照及西照之苦，教室經常全日拉上捲簾遮陽，加上緊鄰後山，通風對流不佳，形成室內夏季溫度平均溫度約為33-35度，嚴重影響學習品質。改善方式，東西兩側裝設抽排風扇，提升其空氣之對流。

(二)B棟二樓教室有裝設天窗，但由於教室受東照問題，陽光在夏季經常會透過天窗直接射入教室座位、黑板等，可能影響學生視力，且影響學生學習品質。建議天窗面南北向，一方面在日曬方面較不影響學生學習，另一方面能夠引入南北向的風，提升室內空氣流通。

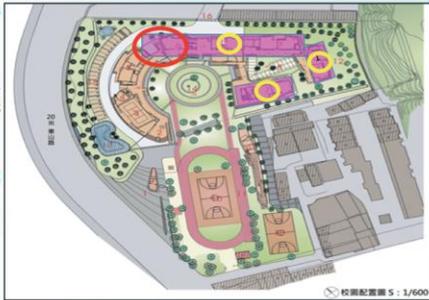
■ 1.照明開關迴路改善
---降低用電量

■ 2.教室裝置對流窗及
室外遮陽板---降低
室內溫度

■ 3.地下室儲水伐打孔連
通增加回收水量-
增加回收水的使用
率

- 迴路改善-全校教室照明開關迴路改善，並建立減少不必要的開燈習慣養成。
- 教室裝置對流窗-增加空氣對流降低室內溫度及濕度；A棟北側B棟東側C棟南側，裝置室外遮陽板降低室內溫度。
- 地下室儲水伐打孔連通-收集雨水澆灌草皮，將回收水的使用率達到最高效能，並且達到降低用水量的目標。
