永續循環校園 東榮國小113年-基礎學校計畫成果

基地現況

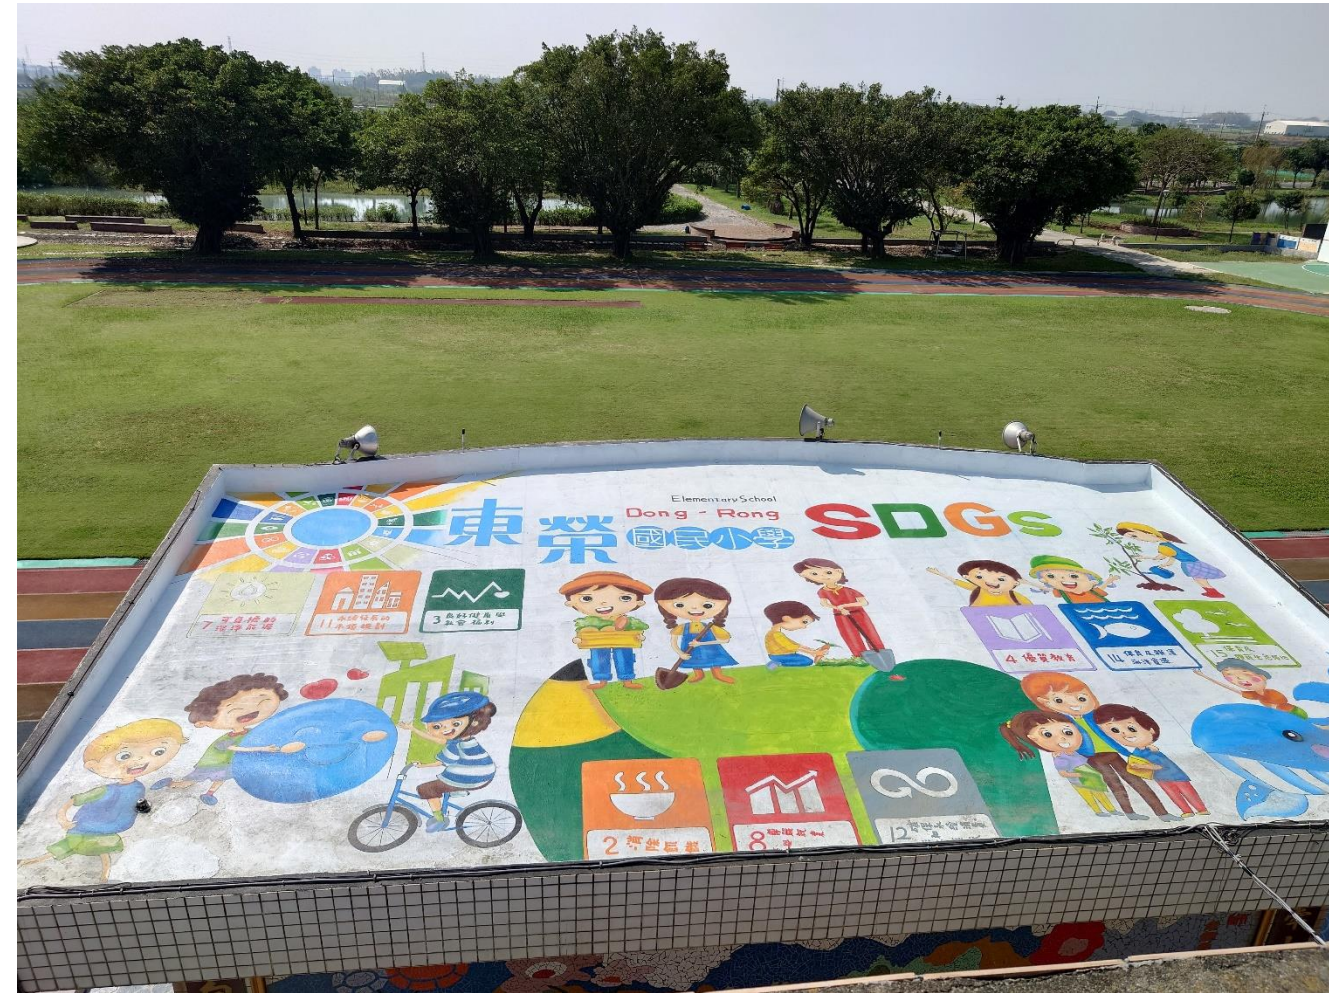
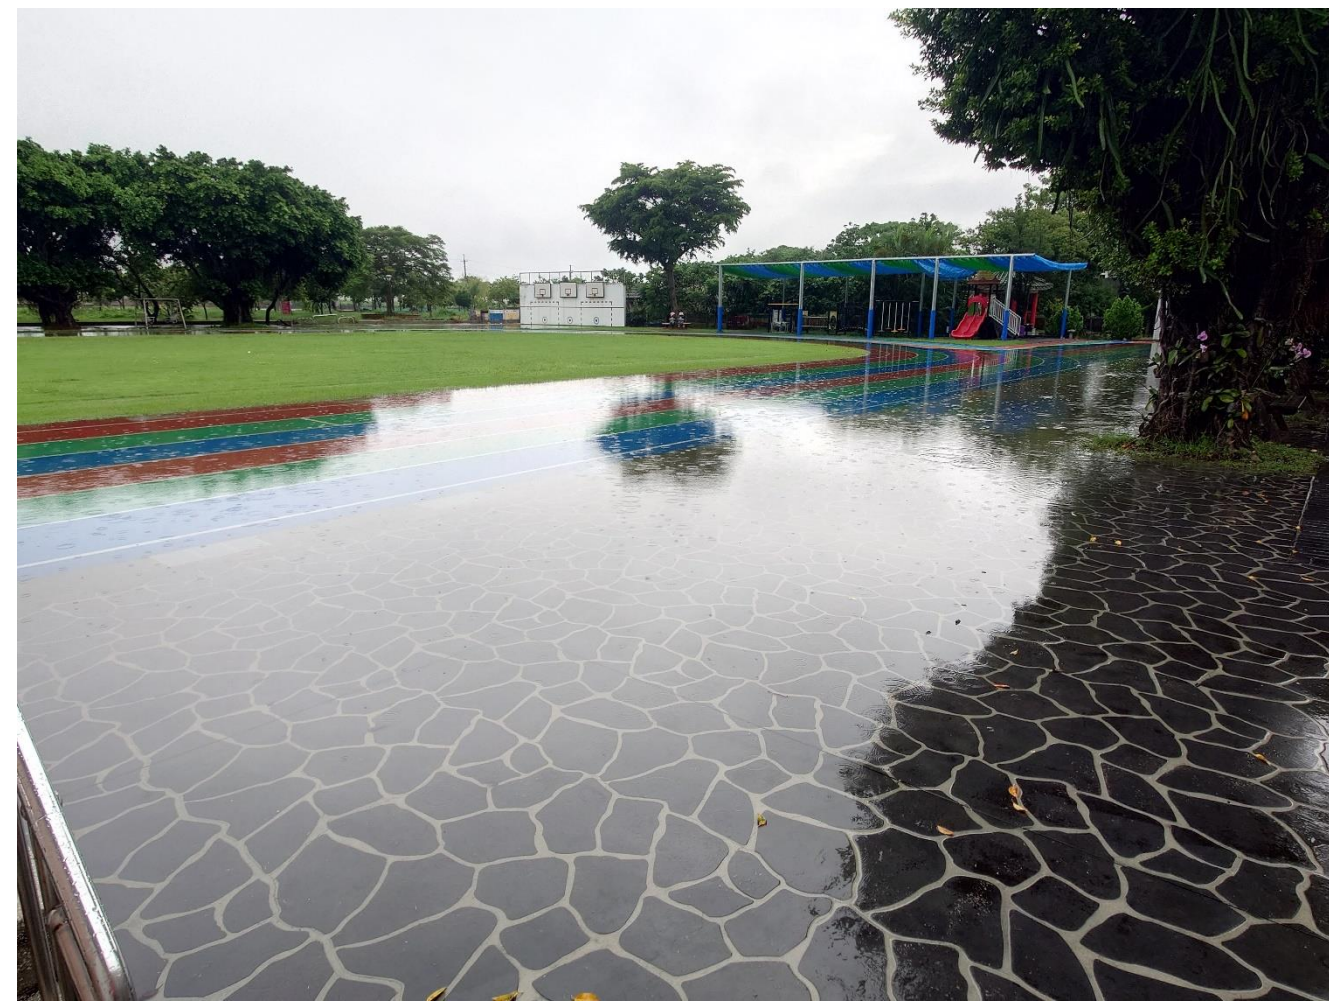
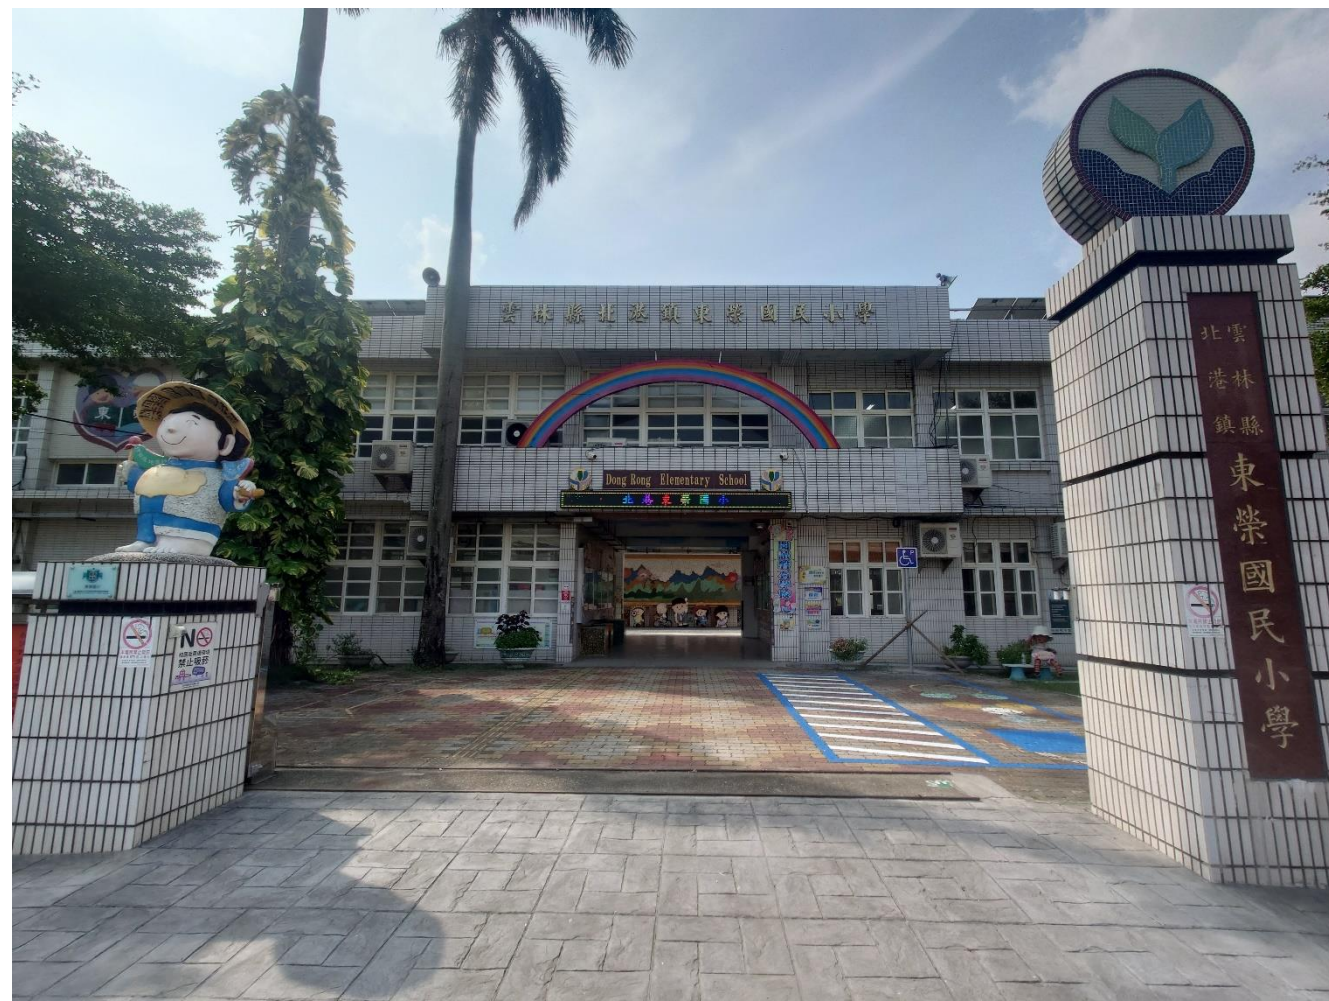
本校位於雲林縣北港鎮邊陲，與雲林縣元長鄉相鄰，屬於農村型態學校。校內植栽種類與數量繁多，操場上綠上如茵。學校建築坐北朝南，常年日照充足，但冬季時寒風強勁，教室北面門窗多緊閉。此外，校園部分區域有積水和鋪面不平的問題。校訂課程發展出「愛閱、食農、走讀、玩藝」四大學校特色，提供學生多元學習的機會與舞台，開展多元智能，展現學生的亮點，深獲家長的肯定與支持。

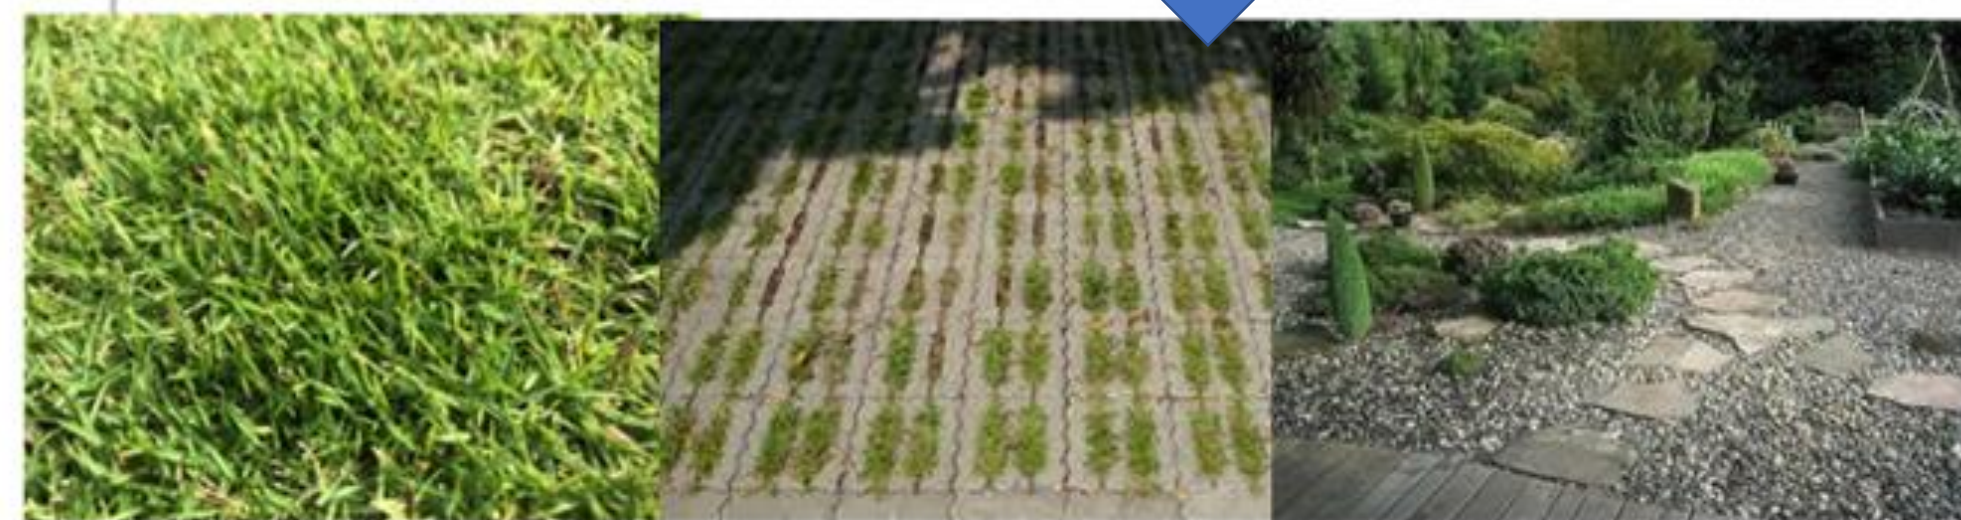
STEP 1 鋪面綠化、雨中水儲集系統、遮蔭降溫

原有硬鋪面更換為透水鋪面
