112 年度教育部建構智慧化氣候友善校園 基礎計畫 期末報告

縣市:基隆市 學校全銜:德育學校財團法人德育護理健康學院

智慧化氣候友善校園成果報告

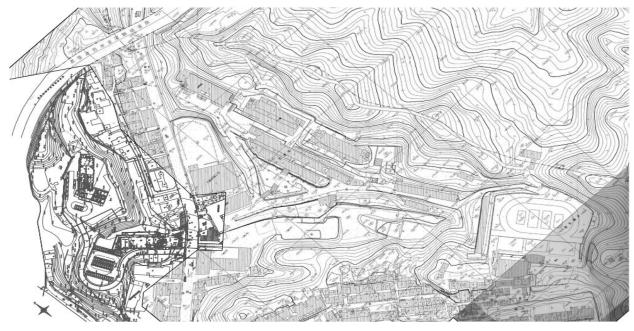
圖1學校高程圖

學校高程圖如圖 1,本校位於基隆市內木山,鄰近省道台 2 已線又稱「基隆港西岸聯外道路」,向東可通往外木山海岸為基隆市轄區僅存最長的天然海岸。全年平均日照、雨量、溫度如表 1,冬季平均日照短,雨量多,故有「雨都」之稱。風向調查如圖 2,夏季吹西南風,冬季吹東北季風。一般教學教室照度盤查如表 2。

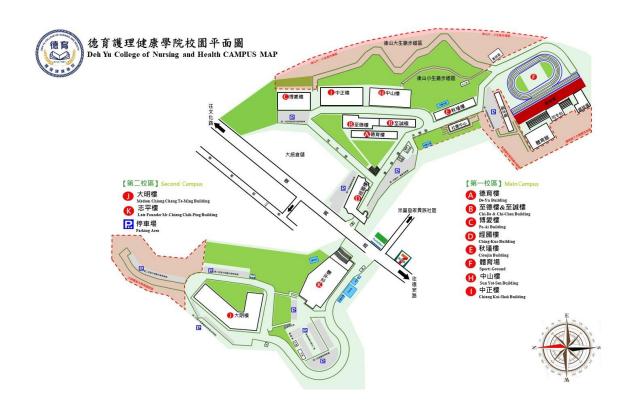
圖 3 學校平面配置圖

學校平面圖如圖3,學校有10棟建築物,各棟建築物基本資料調查如表3。

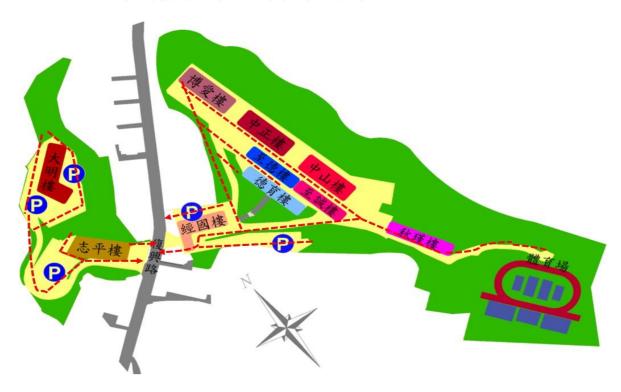
圖 4 水溝分佈及排水路徑

透水與不透水鋪面校區坐落於山坡地形為了確保坡地安全,土地建物排水功能以保水功能為重要。舖面多朝不透水方向設計,排水主道遇強降雨時,經由各棟樓排水溝,水流至校門口匯集緩和流出如圖 4。

校園道路主幹道及大部分車道使用柏油瀝青路面,部分停車場使用透水鋪面,遇強降雨時仍可能會發生因排水的不及而造成積水的問題,若雨勢較小大致不會造成積水。

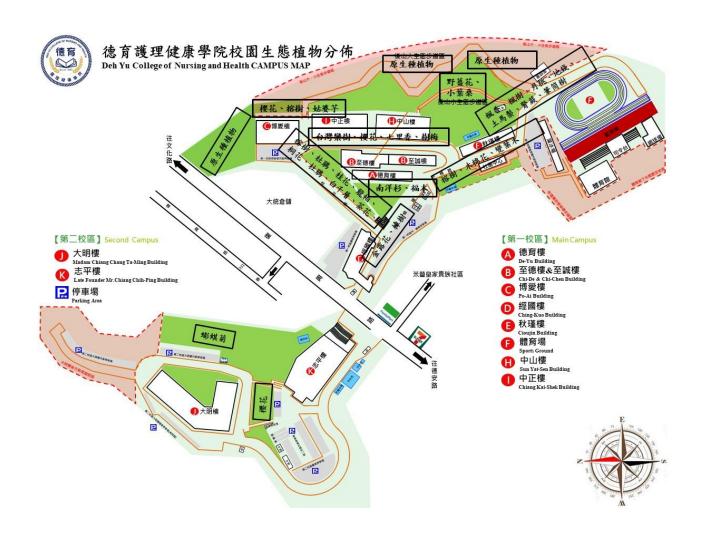
圖 4 校園生態植物分佈

本校位於基隆市中山區,校地面積總計 12.1 公頃,生態屬性為低海拔常綠闊葉林,是台灣主要林相的一種,而其中內木山段約有 2 公頃多的土地為地方政府所列管之保護區,由於長時間限制開發且未受人工造林干擾,故仍能保持自然平衡的群落樣貌,具有豐富而多樣的生物資源,初步評估約有各類動、植物 800-1000 種。校園生態分佈如圖 4,植物調查如表 4。

植被方面,以血桐、野桐、紅楠等為優勢族群,間有山黃麻、青剛櫟、月桃、姑婆芋等伴生物種;動物方面則以蛾、蝶、椿象等昆蟲最為常見,而綠繡眼、白頭翁、五色鳥、山畫眉、大冠鷲等鳥類的鳴聲亦不絕於耳,還有一些珍貴的台灣特有種生物,如台北樹蛙、面天樹蛙等也是校園中經常可見的嬌客。

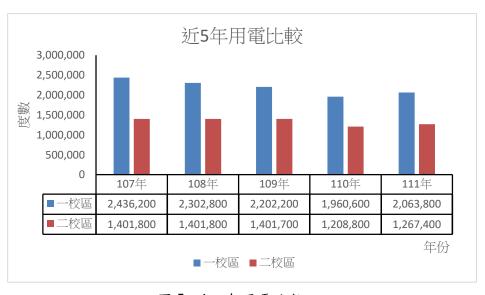
圖 5 近五年用電比較

本校積極改善各項照明迴路及汰換老舊燈具以節省用電,對於高耗能設備如一般教室使用之冷氣、中央空調、公區飲水機、路燈等也持續改善裝設計時器或課表控電等作為,以減少電力在無形中被浪費;總務單位同時也不定期巡檢各棟大樓用電情形,以雙管齊下檢視學校用電,避免在無人或處於長時間未關閉狀態下能節省用電。近5年每月用電統計分析表如表5,用電比較如圖5。

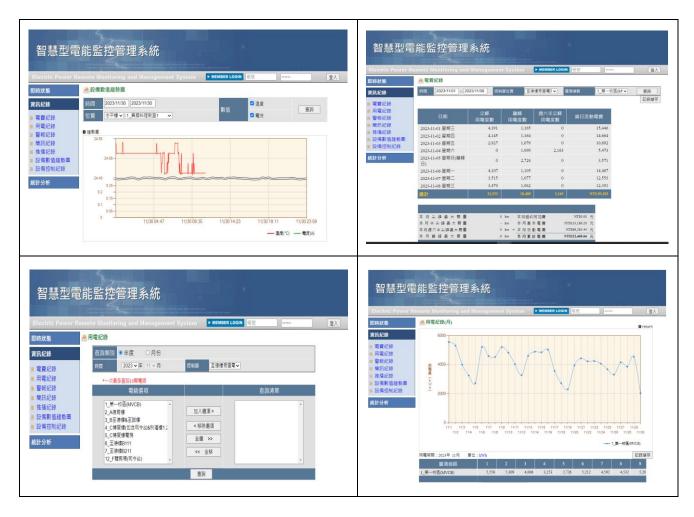
圖 6 建置電能監控管理系統

學校亦於近年陸續建置 EMS 能源管理系統,導入雲端 WEB 能源監控管理平台,透過雲端化管理,簡化人員工作內容,以朝向智慧分析管理機制如圖 6。

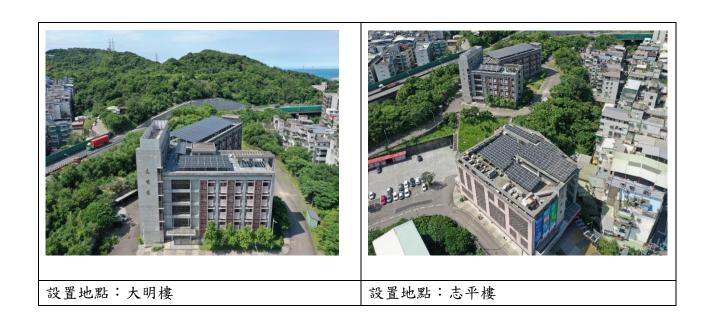
圖7建置太陽光電發電設備

本校於112年陸續建置中山樓、中正樓、博愛樓、至誠樓、志平樓、大明樓等6處大樓之屋頂,設置屋頂型630 kWp 太陽光電發電設備,該設備預計112年底完工後陸續併電使用。如圖7。

首先應改善及落實節能減碳措施,為有效管理能資源,從改善學校用電習慣開始,供電 改以課表控電,不再提供任一時間均可開啟電源使用;各棟建築物屋頂均已建置完成太陽能 板,並陸續併電至校內用電使用,不僅能為學校減碳,亦能降低外購電量,增加使用潔淨能 源。水資源部分應善加利用天然水資源(雨水)做為取代部分自來水並進行監測。

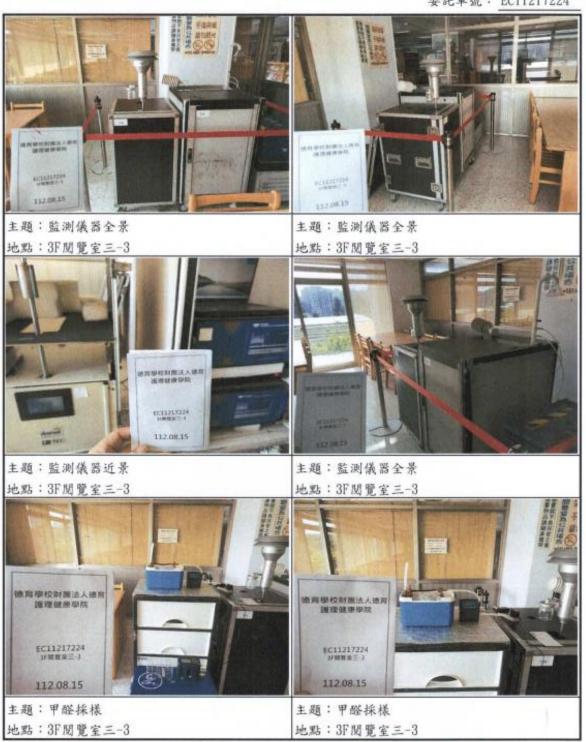
圖 9 室內空氣品質定期現場檢測

- 1. 設置室內空氣品質維護管理專責人員(主管機關核准函:106年5月11日基環空壹字第1060003781號)。
- 2. 訂(修)定室內空氣品質維護管理計畫。
- 3.108年、110年及112年實施室內空氣品質檢驗測定、公布檢驗測定結果及作成紀錄。112年各項檢測結果皆符合室內空氣品質標準如表7~8、圖9-10。其中112年檢測結果經認定符合公告之優良級並取得優良級標章如圖11。

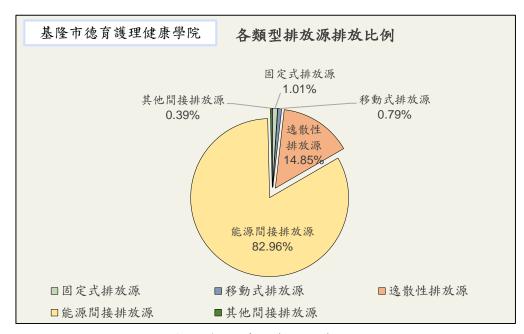
圖 12 各類型排放源排放比例

本校基準年(111年)碳盤查各類型排放源排放比例如圖 12,其中能源間接排放源為 82.96% 最高,其次為逸散性排放源為 14.85%、固定式排放源 1.01%、移動式排放源 0.79%、其他間接排放源 0.39%。各類型排放源如圖 13~20,111年 EUI 值為 $68.2(kWh/m^2.year)$,年平均用電量 277,660度,年平均用水量 8.056度。
